**ΜΗΝΙΑΙΑ ΕΚΘΕΣΗ – Απρίλιος 2026**

| <b>ΤΙΤΛΟΣ ΣΥΜΒΑΣΗΣ:</b> | <p>Παροχή υπηρεσιών για την στήριξη της λειτουργίας της Επιτροπής Επιτήρησης Ασφάλειας, Υγείας και Περιβάλλοντος της περιοχής Βασιλικού.</p> <p>Η παροχή υπηρεσιών αφορά το χρονικό διάστημα 11 Αυγούστου 2025 – 10 Αυγούστου 2026 και εντάσσεται στις κατηγορίες CPV 71000000, 71300000, 71310000, 71317200, 71317210, 71318000, 71700000, 71720000, 71731000, 71351700, 79710000, 79714000, 90700000, 90710000, 79420000.</p> |
| <b>ΟΝΟΜΑΤΕΠΩΝΥΜΟ<br/>ΑΝΑΔΟΧΟΥ :</b> | <p>ΑΚΡΟΝ Ν.Χ. ΣΥΜΒΟΥΛΟΙ ΜΗΧΑΝΙΚΟΙ Ε.Π.Ε.</p> <p>ΑΚΡΟΝ Ν.Χ.<br/>ΣΥΜΒΟΥΛΟΙ ΜΗΧΑΝΙΚΟΙ Ε.Π.Ε.</p> |

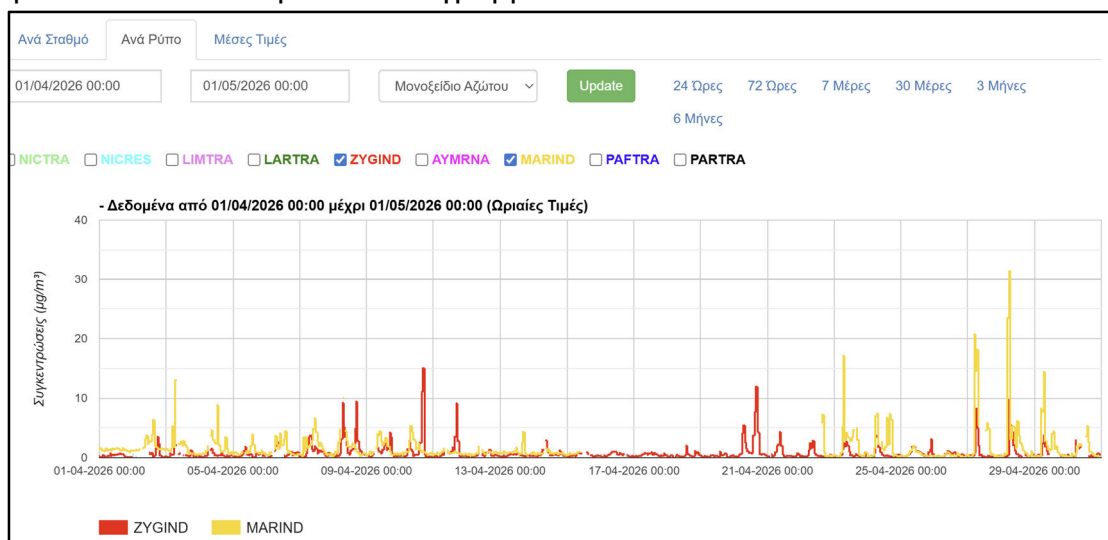
Για βιομηχανικό σταθμό στο Ζύγι παρατηρείται η μέγιστη ωριαία τιμή NO 15,0  $\mu\text{g}/\text{m}^3$  στις 10/04 (18:00), ενώ για τον βιομηχανικό σταθμό στο Μαρί παρατηρείται η μέγιστη ωριαία τιμή NO 31,4  $\mu\text{g}/\text{m}^3$  στις 28/04 (07:00) όπως φαίνεται από το παρακάτω διάγραμμα.

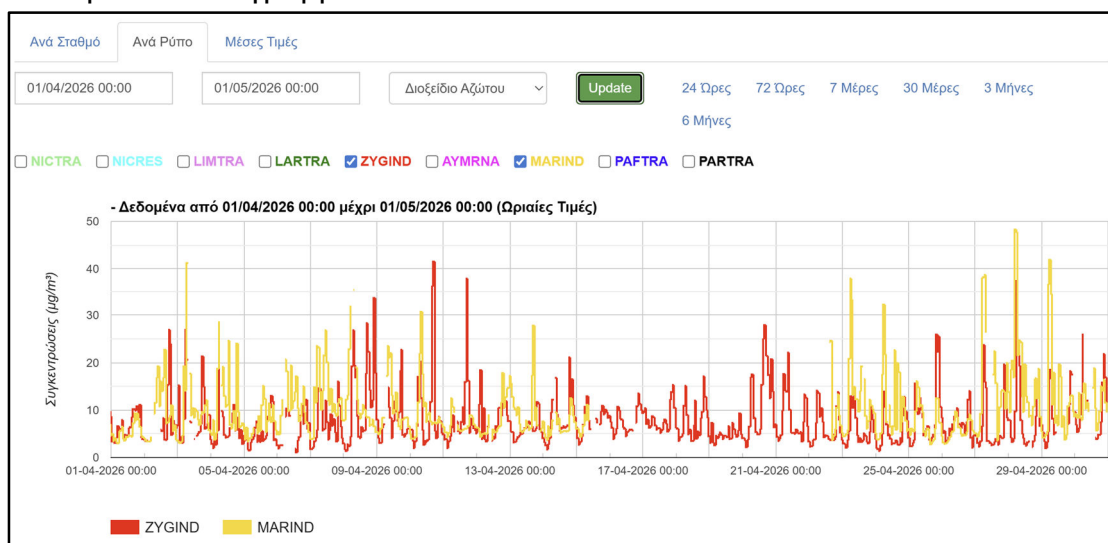
Για βιομηχανικό σταθμό στο Ζύγι παρατηρείται η μέγιστη ωριαία τιμή NO<sub>2</sub> 41,5  $\mu\text{g}/\text{m}^3$  στις 10/04 (18:00), ενώ για βιομηχανικό σταθμό στο Μαρί παρατηρείται η μέγιστη ωριαία τιμή NO<sub>2</sub> 47,8  $\mu\text{g}/\text{m}^3$  στις 28/04 (07:00), όπως φαίνεται από το παρακάτω διάγραμμα.

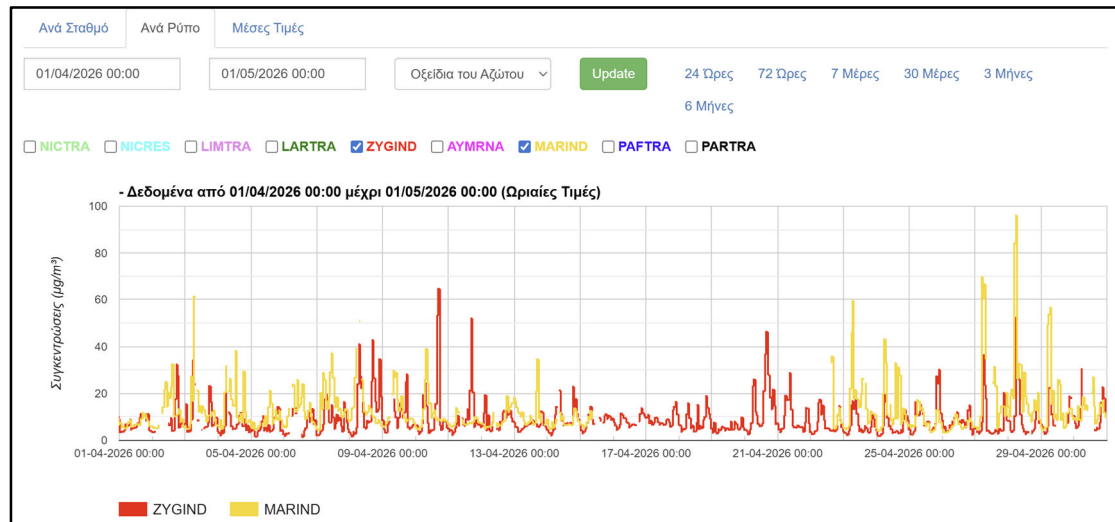
Για βιομηχανικό σταθμό στο Ζύγι παρατηρείται η μέγιστη ωριαία τιμή NO<sub>x</sub> 64,5 μg/m<sup>3</sup> στις 10/04 (18:00), ενώ για βιομηχανικό σταθμό στο Μαρί παρατηρείται η μέγιστη ωριαία τιμή NO<sub>x</sub> 84,1 μg/m<sup>3</sup> στις 28/04 (06:00), όπως φαίνεται από το παρακάτω διάγραμμα.

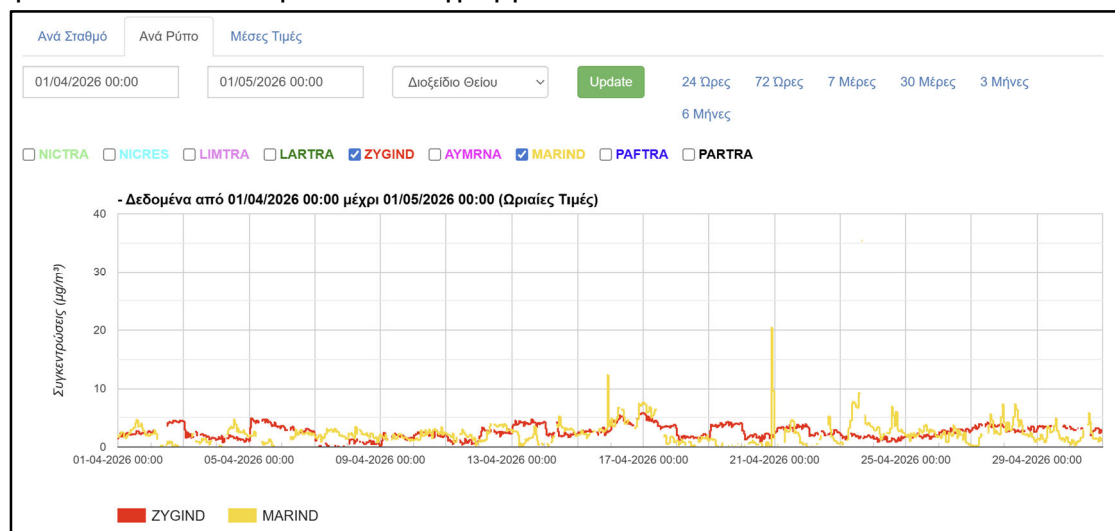
Για βιομηχανικό σταθμό στο Ζύγι παρατηρείται η μέγιστη ωριαία τιμή SO<sub>2</sub> 5,8 μg/m<sup>3</sup> στις 16/04 (22:00), ενώ για τον βιομηχανικό σταθμό στο Μαρί παρατηρείται η μέγιστη ωριαία τιμή SO<sub>2</sub> 20,4 μg/m<sup>3</sup> στις 20/04 (23:00), όπως φαίνεται από το παρακάτω διάγραμμα.

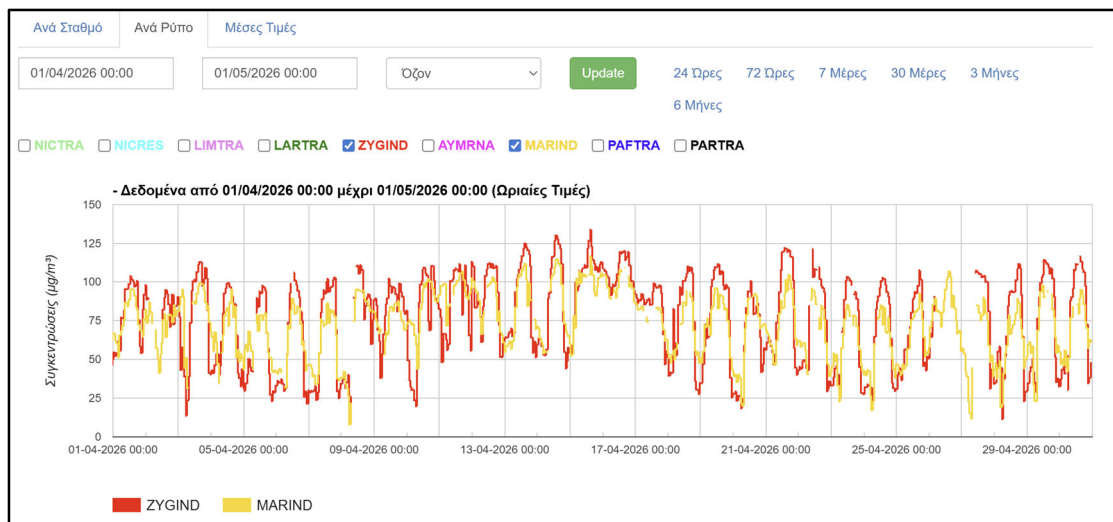
Για βιομηχανικό σταθμό στο Ζύγι παρατηρείται η μέγιστη ωριαία τιμή O<sub>3</sub> 133,8 μg/m<sup>3</sup> στις 15/04 (16:00) ενώ για τον βιομηχανικό σταθμό στο Μαρί παρατηρείται η μέγιστη ωριαία τιμή O<sub>3</sub> 116,7 μg/m<sup>3</sup> στις 15/04 (16:00 μμ), όπως φαίνεται από το παρακάτω διάγραμμα

- «μέτρια επίπεδα ρύπανσης» όσο αφορά τις συγκεντρώσεις του όζοντος τόσο για τον βιομηχανικό σταθμό στο Μαρί όσο και στο Ζύγι. Συγκεκριμένα, παρατηρούνται επαναλαμβανόμενες υπερβάσεις και στους δύο σταθμούς της τιμής αναφοράς των 100 µg/m<sup>3</sup>

Οι μετρήσεις συγκεντρώσεων όζοντος (O<sub>3</sub>) στους σταθμούς του Μαρί και του Ζυγίου, δείχνουν την παρουσία αυξημένων επιπέδων φωτοχημικής ρύπανσης. Συγκεκριμένα, παρατηρούνται επαναλαμβανόμενες υπερβάσεις της ενδεικτικής τιμής των 100 µg/m<sup>3</sup> (ωριαία συγκέντρωση), γεγονός το οποίο υποδηλώνει επεισόδια αυξημένου σχηματισμού όζοντος στην ατμόσφαιρα.

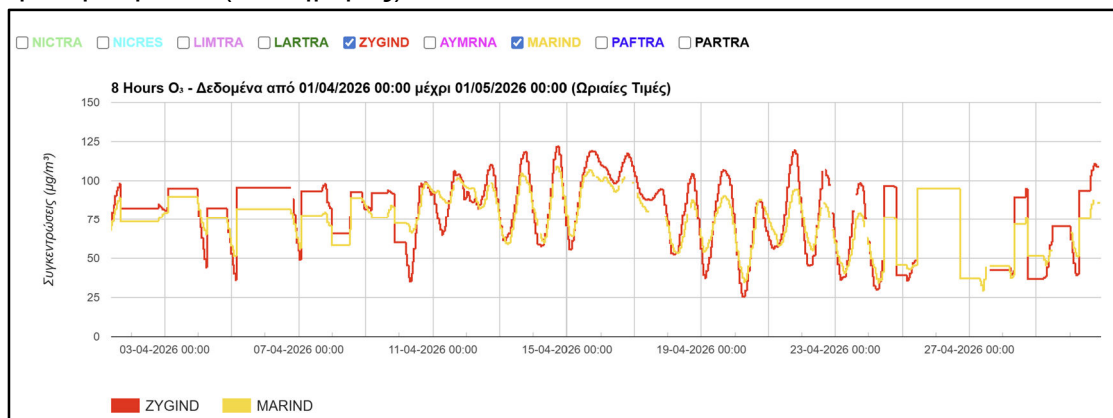
Στη συνέχεια παρουσιάζονται οι 8 – ώρες μέσες τιμές για το όζον για τους βιομηχανικούς σταθμούς στο Μαρί και το Ζύγι. Παρατηρείται ότι οι τιμές 8 – ώρου δεν υπερβαίνουν την τιμή αναφοράς των  $120 \mu\text{g}/\text{m}^3$  (τιμή – στόχος) και για τους δύο σταθμούς εκτός από τις 14/04 στις 19:00 για τον βιομηχανικό σταθμό Ζυγίου όπου μετρήθηκε η οκτάωρη μέση τιμή  $122 \mu\text{g}/\text{m}^3$ .

Σημειώνεται ότι ο δείκτης αξιολόγησης για το  $\text{O}_3$  βασίζεται στον μέσο ετήσιο αριθμό ημερών κατά τις οποίες η μέγιστη ημερήσια 8ωρη μέση συγκέντρωση υπερβαίνει τα  $120 \mu\text{g}/\text{m}^3$ , υπολογιζόμενο ως αριθμητικός μέσος σε κυλιόμενη τριετή περίοδο ( $\leq 25$  ημέρες).

αλλά με παρουσία επεισοδίων αυξημένων συγκεντρώσεων που χρήζουν παρακολούθησης. Όπως αναφέρθηκε και παραπάνω, **παρατηρείται ότι οι τιμές 8 – ώρου δεν υπερβαίνουν την τιμή αναφοράς των  $120 \mu\text{g}/\text{m}^3$  (τιμή – στόχος) και για τους δύο σταθμούς εκτός από τις 14/04 στις 19:00 για τον βιομηχανικό σταθμό Ζυγίου όπου μετρήθηκε η οκτάωρη μέση τιμή  $122 \mu\text{g}/\text{m}^3$ .**

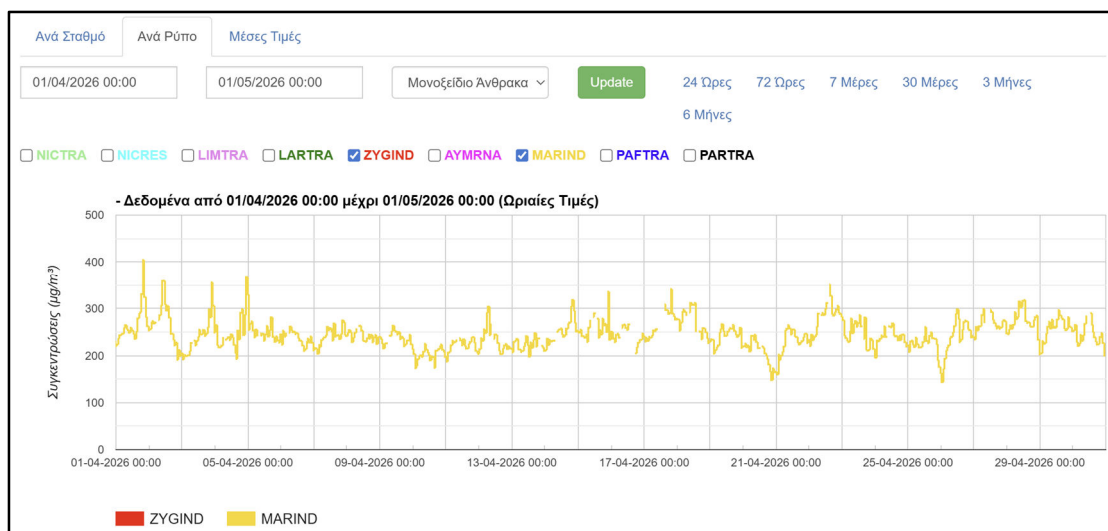
Για βιομηχανικό σταθμό στο Ζύγι δεν υπήρχαν καταγραφές των επιπέδων  $\text{CO}$  ενώ για τον βιομηχανικό σταθμό στο Μαρί παρατηρείται η μέγιστη ωριαία τιμή  $\text{CO}$   $404,2 \mu\text{g}/\text{m}^3$  στις 01/04 (21:00), όπως φαίνεται από το παρακάτω διάγραμμα.

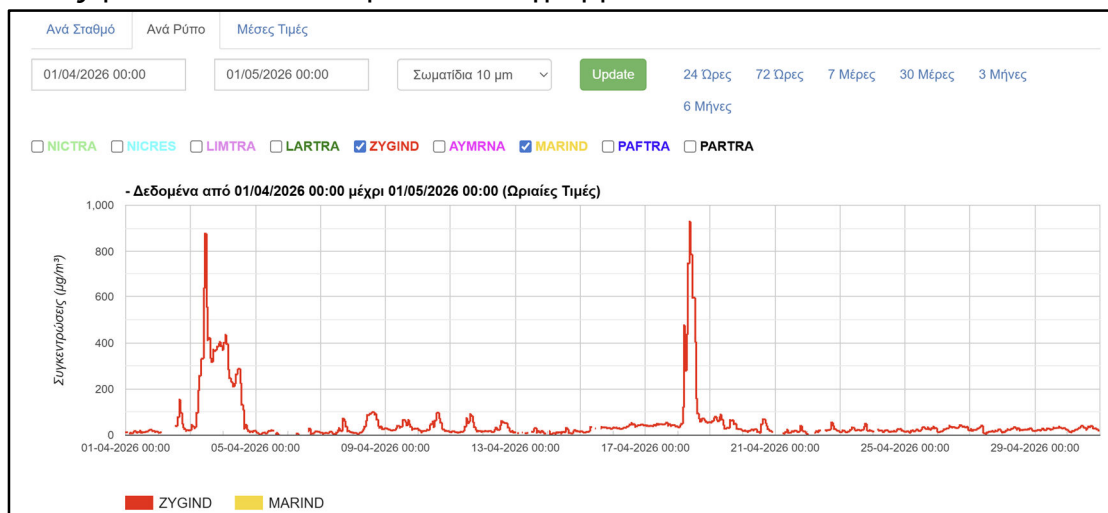
Για βιομηχανικό σταθμό στο Ζύγι παρατηρείται η μέγιστη ωριαία τιμή PM<sub>10</sub> 929 µg/m<sup>3</sup> στις 18/04 (10:00) καθώς και 876,8 µg/m<sup>3</sup> στις 03/04 (12:00), ενώ για τον βιομηχανικό σταθμό στο Μαρί δεν υπήρχαν καταγραφές των επιπέδων PM<sub>10</sub> όπως φαίνεται από το παρακάτω διάγραμμα:

- «πολύ υψηλά επίπεδα ρύπανσης» όσο αφορά τις συγκεντρώσεις των σωματιδίων  $\text{PM}_{10}$  και  $\text{PM}_{2.5}$  για τον βιομηχανικό σταθμό στο Ζύγι την χρονική περίοδο 03-04/04 και 17-18/04. Οι αυξημένες τιμές των συγκεντρώσεων πιθανώς να σχετίζονται, εκτός των άλλων, με τις εργασίες φορτοεκφόρτωσης πρώτων υλών που πραγματοποιούνται εντός του λιμένα Τσιμεντοποιείου Βασιλικού.

Από τις παραπάνω μετρήσεις, όσο αφορά τις τιμές **για τα σωματίδια  $\text{PM}_{10}$  συμπεραίνουμε ότι παρατηρούνται υπερβάσεις όσο αφορά την ποιότητα της ατμόσφαιρας για τον μήνα Απρίλιο κατά της ημερομηνίες 03/04, 04/04 και 18/04 με μέγιστες τιμές 24-ώρου αντίστοιχα  $301,1 \mu\text{g}/\text{m}^3$ ,  $203,1 \mu\text{g}/\text{m}^3$  και  $286,4 \mu\text{g}/\text{m}^3$  (με ημερήσιο όριο  $50 \mu\text{g}/\text{m}^3$ )**

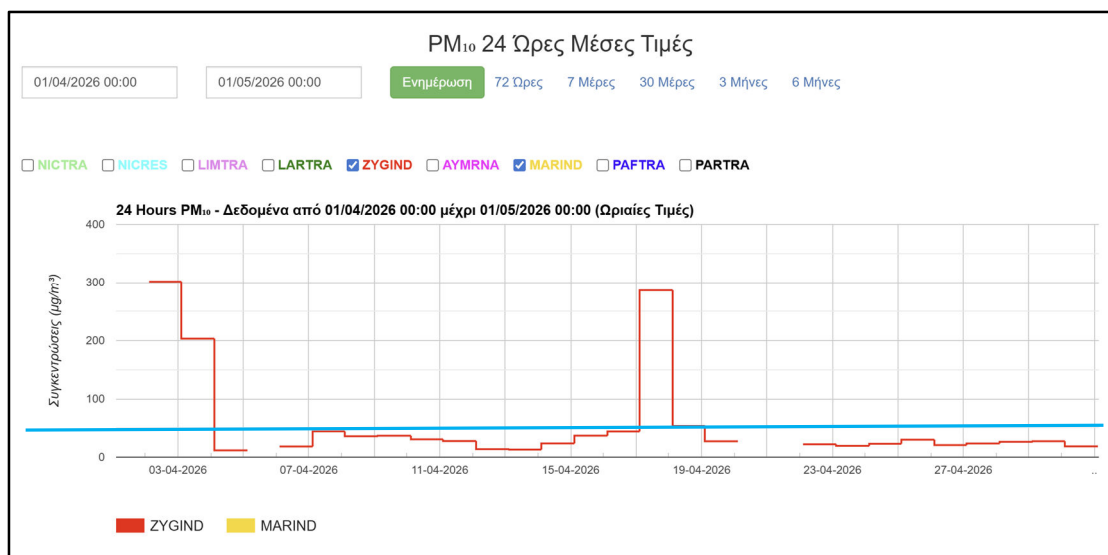
Η μέγιστη 24 – ώρη μέση τιμή για τον Απρίλιο παρατηρήθηκε στις 03/04 με τιμή αναφοράς PM<sub>10</sub> 301,3 µg/m<sup>3</sup>

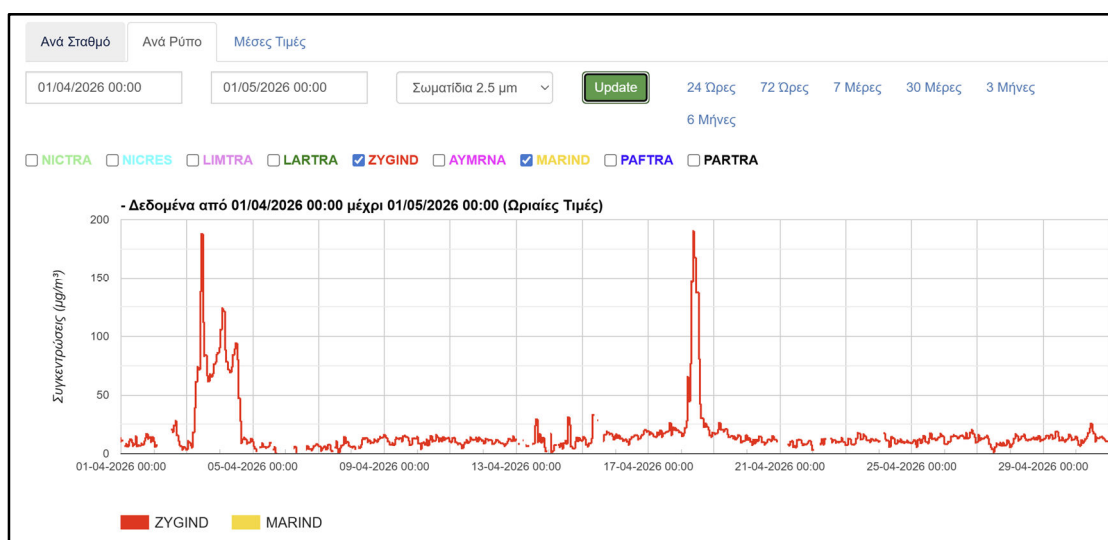
Για βιομηχανικό σταθμό στο Ζύγι παρατηρείται η μέγιστη ωριαία τιμή PM<sub>2.5</sub> 190,2 µg/m<sup>3</sup> στις 18/04 (10:00 πμ) καθώς και 187,7 µg/m<sup>3</sup> στις 03/04 (12:00), όπως φαίνεται από το παρακάτω διάγραμμα.

Επιπλέον, οι μέγιστες τιμή 24-ώρου για την συγκέντρωση  $\text{PM}_{2.5}$  ήταν  $61,5 \mu\text{g}/\text{m}^3$  για την ημερομηνία 03/04,  $61,6 \mu\text{g}/\text{m}^3$  για την ημερομηνία 04/04 και  $62,5 \mu\text{g}/\text{m}^3$  για την ημερομηνία 18/04.

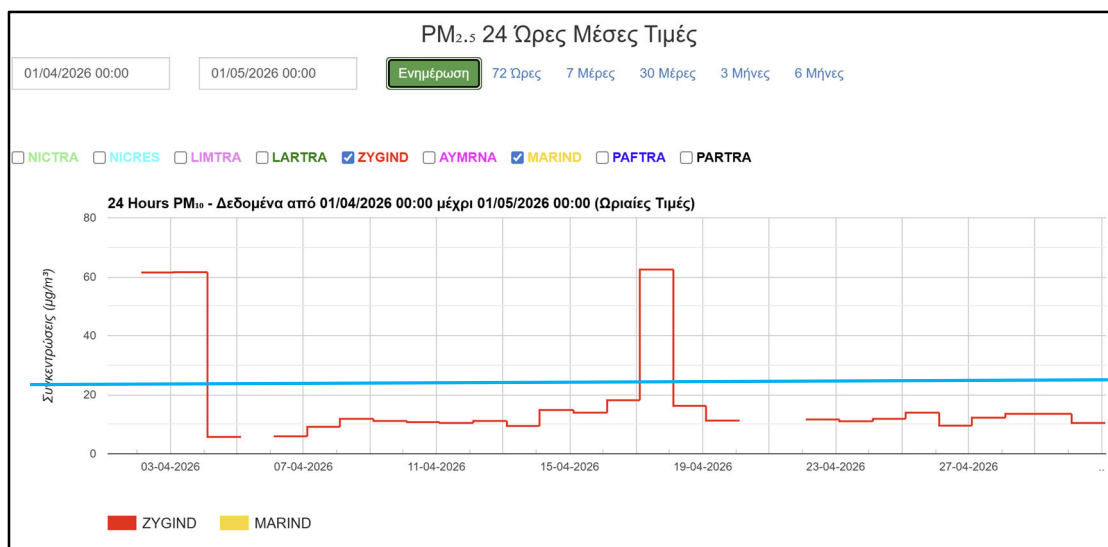
Η **μέγιστη 24 – ώρη μέση τιμή** για τον Απρίλιο παρατηρήθηκε στις 18/04 με τιμή αναφοράς PM<sub>2.5</sub> 62,5 µg/m<sup>3</sup>

Για βιομηχανικό σταθμό στο Μαρί δεν υπήρχαν καταγραφές των επιπέδων PM<sub>2.5</sub>.

Καθώς η ετήσια συγκέντρωση  $\text{PM}_{2.5}$  υπολογίζεται ως ο αριθμητικός μέσος όρος των ημερήσιων συγκεντρώσεων για το σύνολο του ημερολογιακού έτους, υπό την προϋπόθεση επαρκούς διαθεσιμότητας δεδομένων (>90%) δεν μπορούμε να εξάγουμε συμπεράσματα για τυχόν υπέρβαση σε σχέση με την ετήσια οριακή τιμή των  $25 \mu\text{g}/\text{m}^3$ , σύμφωνα με την Οδηγία 2008/50/ΕΚ.

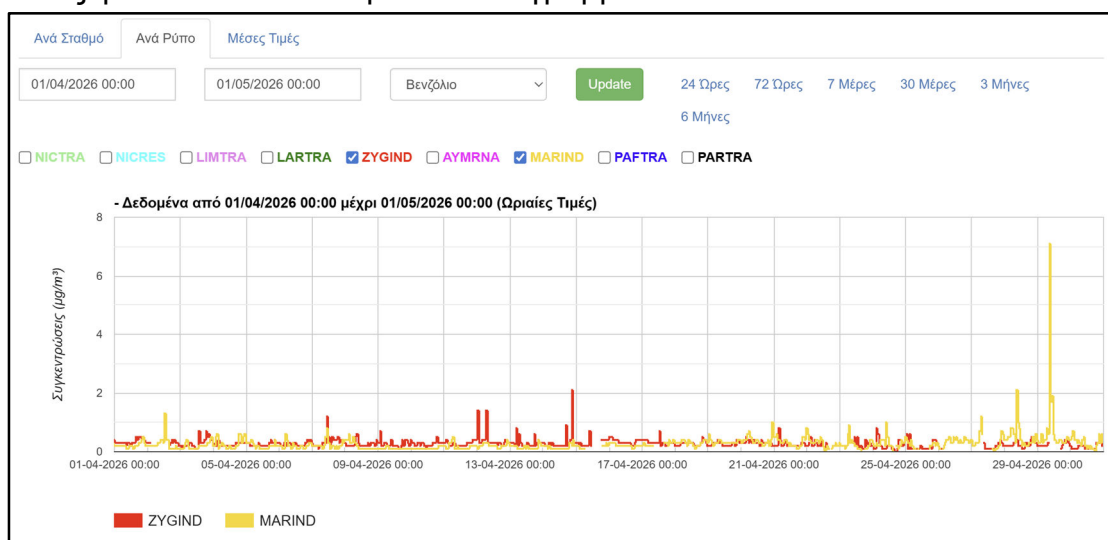
Για βιομηχανικό σταθμό στο Ζύγι παρατηρείται η μέγιστη ωριαία τιμή βενζόλιου 2,1 μg/m<sup>3</sup> στις 14/04 (22:00), ενώ για τον βιομηχανικό σταθμό στο Μαρί παρατηρείται η μέγιστη ωριαία τιμή βενζόλιου 7,1 μg/m<sup>3</sup> στις 29/04 (10:00) όπως φαίνεται από το παρακάτω διάγραμμα.

- «μέτρια επίπεδα ρύπανσης» όσο αφορά τη συγκέντρωση του βενζολίου για τον βιομηχανικό σταθμό στο Μαρί. Συγκεκριμένα, για τον βιομηχανικό σταθμό στο Μαρί παρατηρήθηκε μέγιστη ωριαία τιμή βενζολίου ίση με  $7,1 \mu\text{g}/\text{m}^3$  στις 29/04 (10:00)

Η οριακή τιμή για το βενζόλιο ( $\text{C}_6\text{H}_6$ ) στην ατμόσφαιρα καθορίζεται στα  $5 \mu\text{g}/\text{m}^3$ , εκφραζόμενη **ως ετήσια μέση τιμή**. Η τιμή αυτή είναι δεσμευτική και δεν επιτρέπεται να υπερβαίνεται.

Σημειώνεται ότι μεμονωμένες ημερήσιες αυξημένες συγκεντρώσεις βενζολίου δεν συνιστούν υπέρβαση της νομοθεσίας, εφόσον η ετήσια μέση τιμή παραμένει κάτω από το όριο των  $5 \mu\text{g}/\text{m}^3$
